## **ЗАКЛЮЧЕНИЕ**

**по результатам визуального обследования строительных конструкций здания  
МАОУ «Гимназия №3» г. Перми, по адресу: г. Пермь, ул. Лобвинская, 12**

Инв. № 03-2018-ТО

г. Пермь, 2018

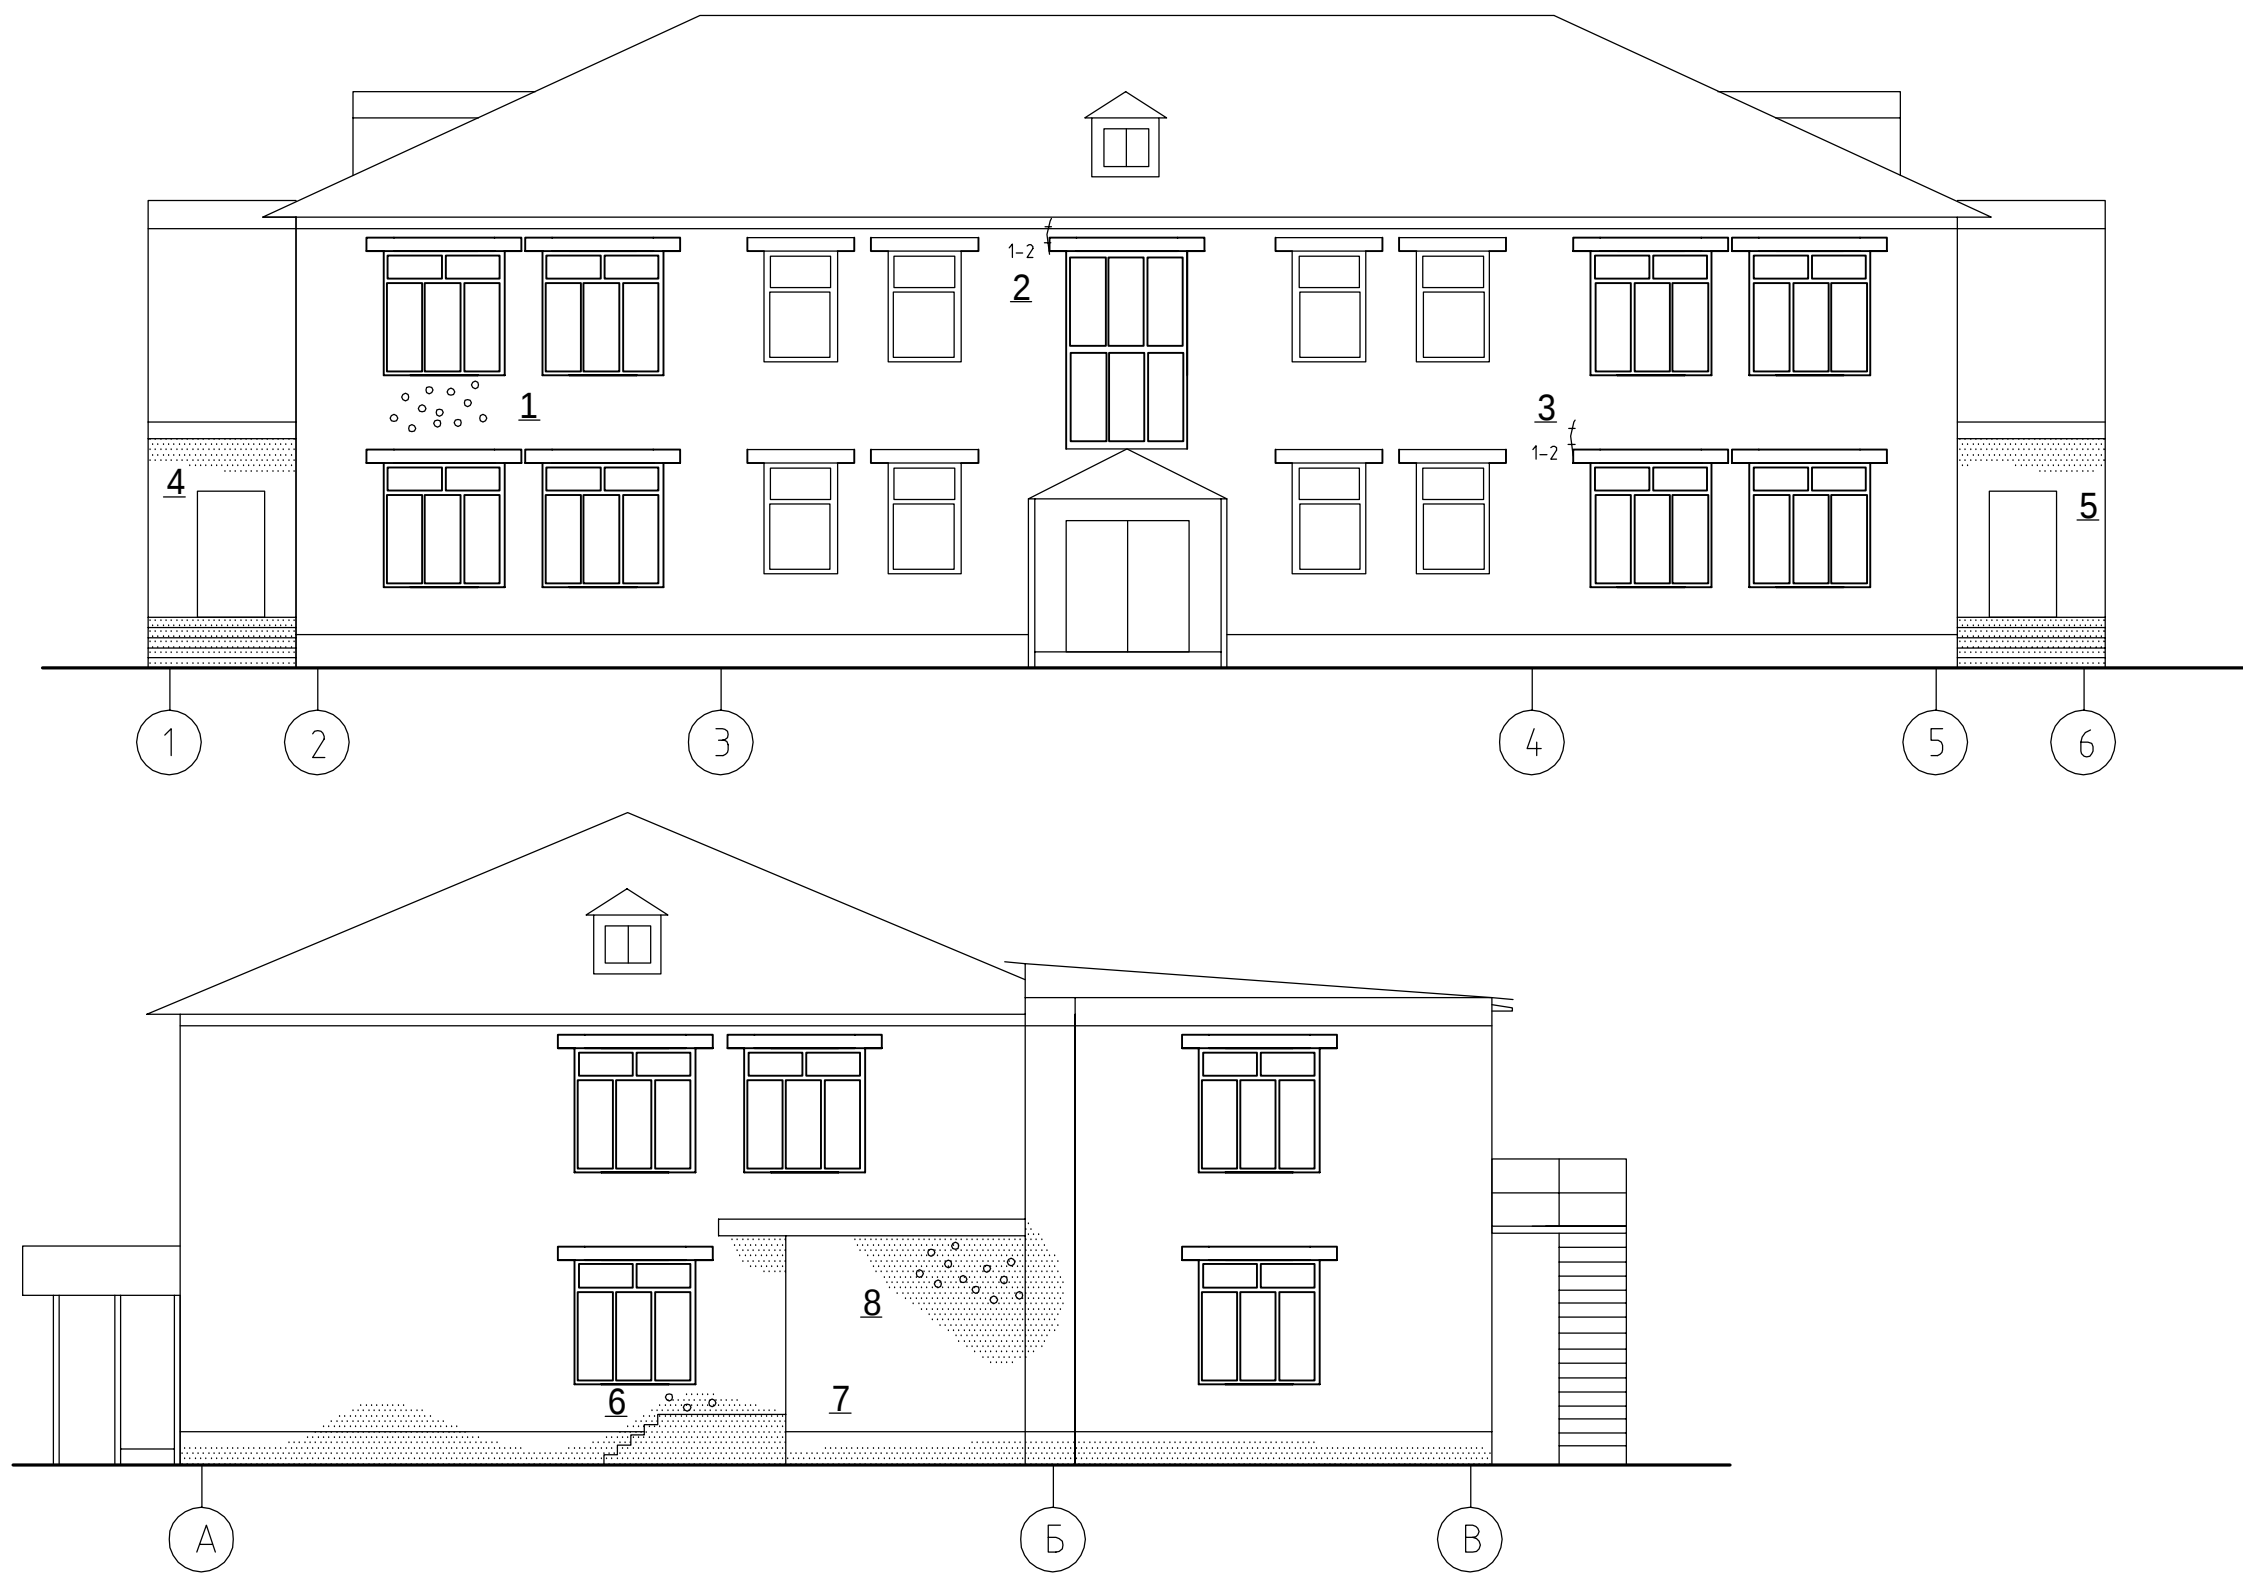
- 1-2 - трещины. Цифрами показана ширина раскрытия, в мм;
- разрушение кирпичной кладки на глубину до 50мм;
- замачивание поверхности

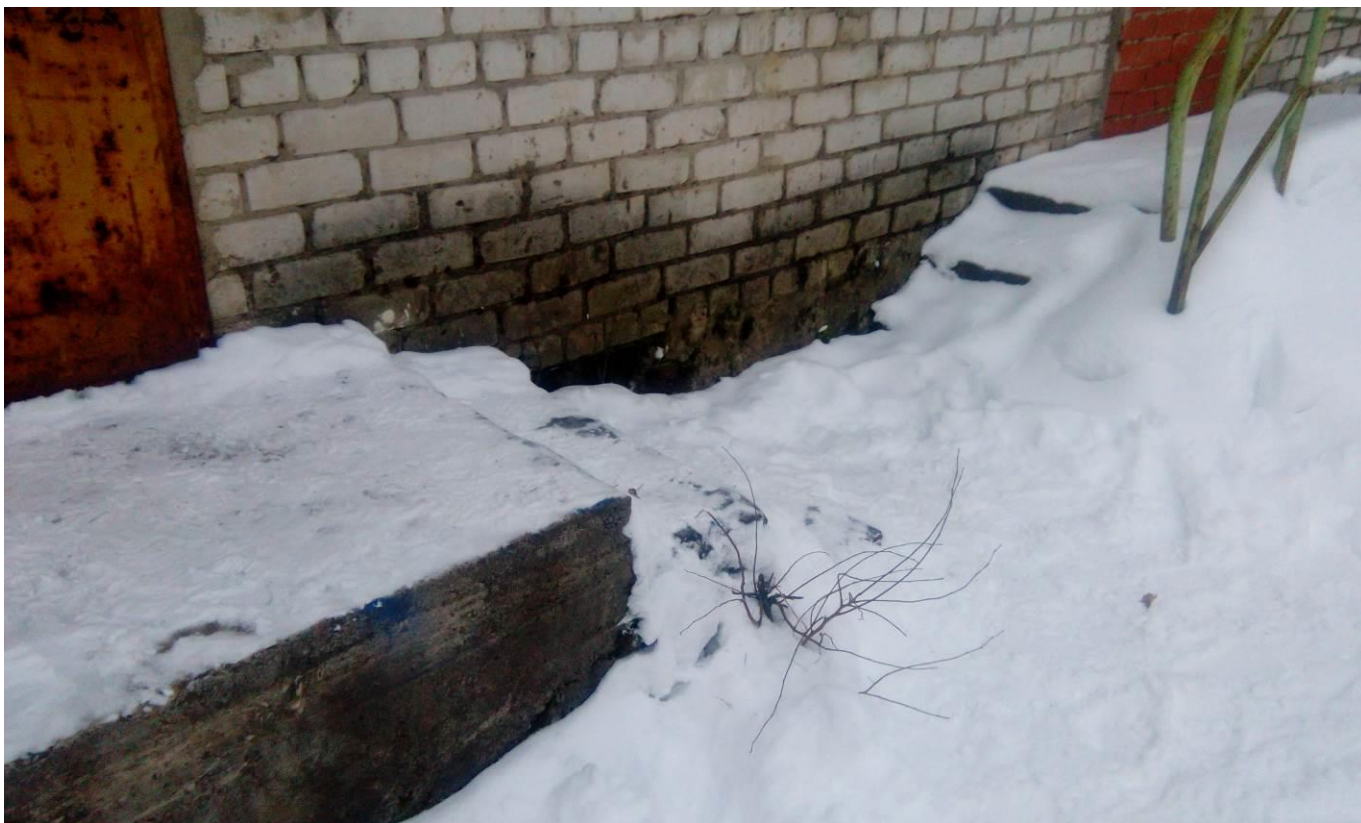
| <b>№ п/п</b> | <b>Описание дефекта (повреждения)</b> | <b>Возможная причина возникновения</b> | <b>Мероприятия по устранению дефектов и повреждений.</b> |
|---|---|---|---|
| 7 | Замачивание наружной цокольной части кирпичной кладки стены (см приложение В, карту дефектов, лист 2, фото 6 приложение В). | Атмосферные осадки. Застаивание воды на отмостке. | Выполнить ремонт отмостки. |

Фото 6. Замачивание цокольной части стены здания в осях 4-3/В.

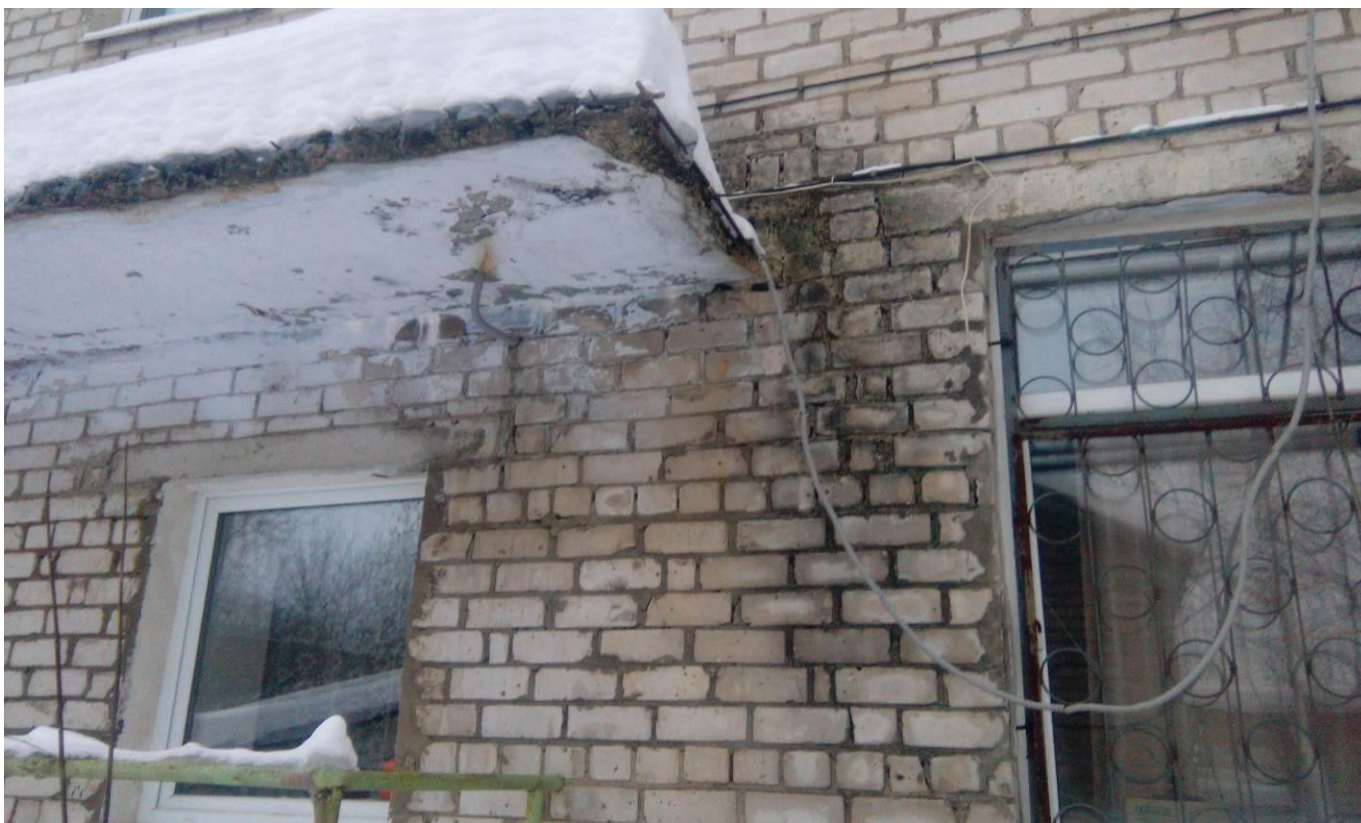
| 16 | Разрушение бетона козырька в осях 4-3/В (см фото 7 приложение В). | Длительный срок эксплуатации. | Демонтировать козырек |

Фото 7. Замачивание цокольной части стены здания в осях 4-3/В. Разрушение бетонного козырька.

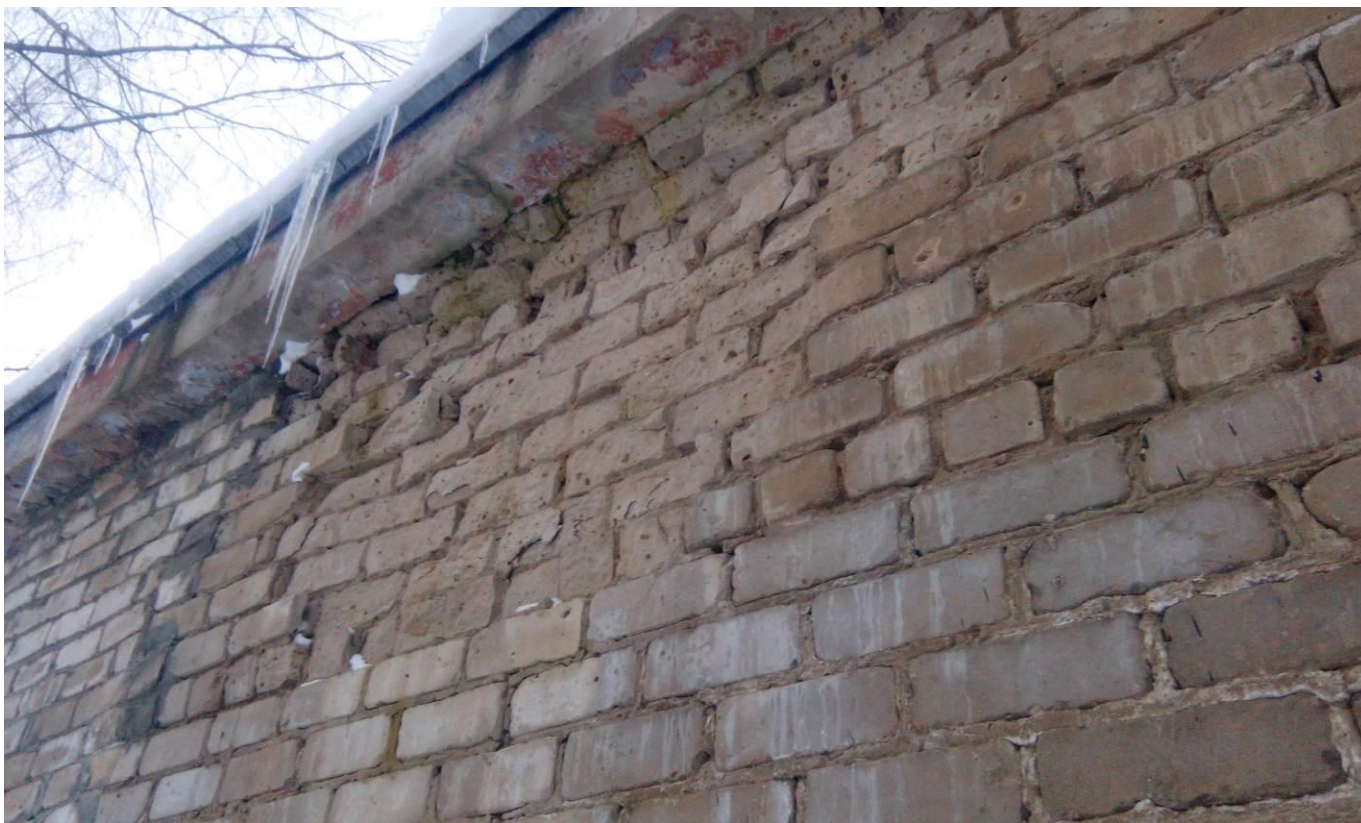
| <b>№ п/п</b> | <b>Описание дефекта (повреждения)</b> | <b>Возможная причина возникновения</b> | <b>Мероприятия по устранению дефектов и повреждений.</b> |
|---|---|---|---|
| 1 | Разрушение кирпичной кладки стены на глубину до 50 мм, площадью до 1 м <sup>2</sup> (см приложение В, карту дефектов, лист 2, фото 8 приложение В). | Периодическое замачивание атмосферной влагой, замерзание-оттаивание кирпичной кладки. | Выполнить ремонт кирпичной кладки. |
| 3 | Трещина в наружной стене по швам кирпичной кладки, шириной раскрытия 1-2 мм (см приложение В, карту дефектов, лист 2, фото 8 приложение В). | | |

Фото 8. Разрушение кирпичной кладки стены на глубину до 50 мм.

- выполнить ремонт разрушенных участков кирпичной кладки стен;
- инъектировать трещины в стенах полимер-цементным раствором.

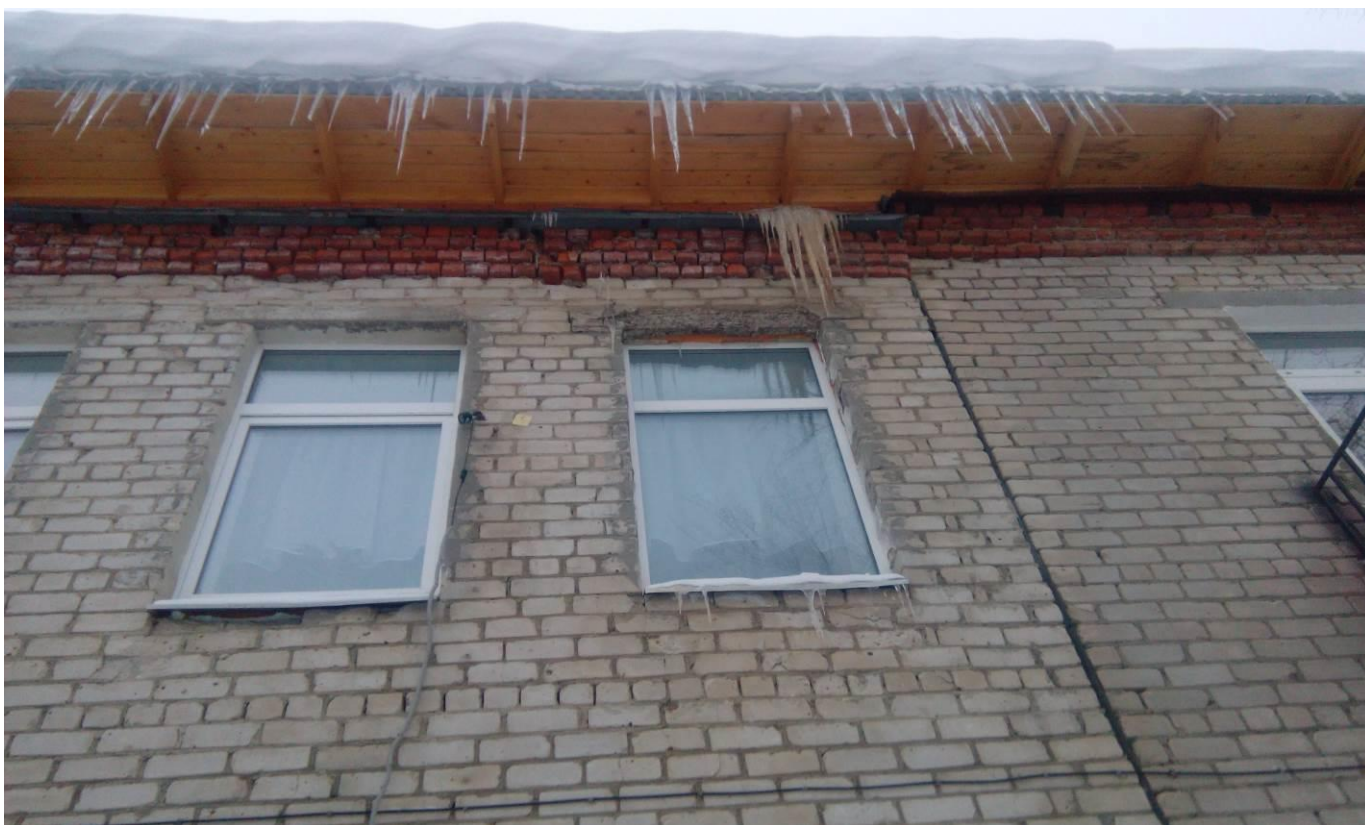
| 12 | Замачивание наружной поверхности стены, разрушение бетона перемычки в осях В/4-3 (см приложение В, карту дефектов, лист 3, фото 9 приложение В). | Периодическое замачивание атмосферной влагой, замерзание-оттаивание бетона. | Усилить перемычку. |

Фото 9. Замачивание наружной поверхности стены, разрушение бетона перемычки в осях В/4-3.

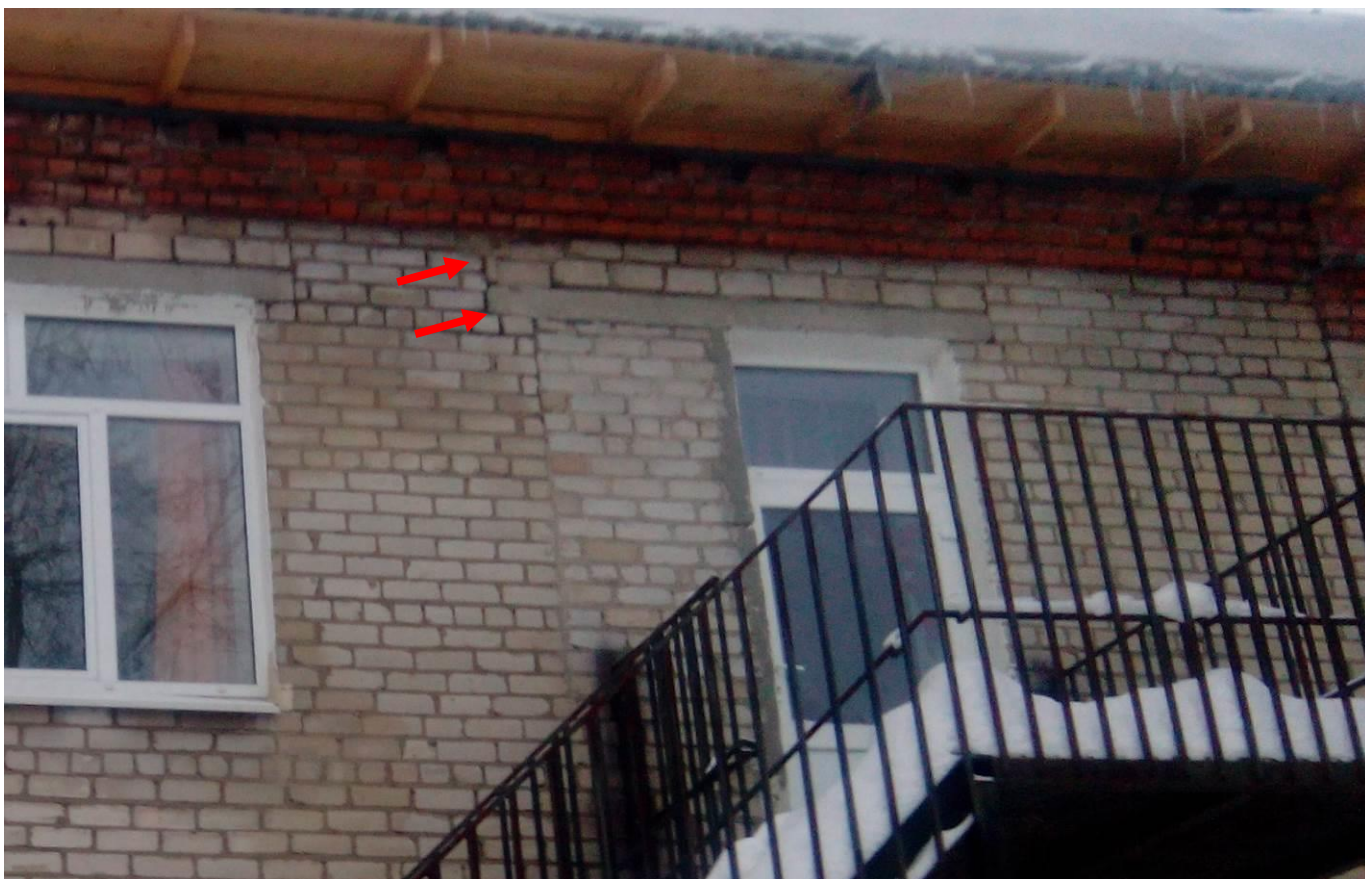
| <b>№ п/п</b> | <b>Описание дефекта (повреждения)</b> | <b>Возможная причина возникновения</b> | <b>Мероприятия по устранению дефектов и повреждений.</b> |
|---|---|---|---|
| 2 | Трещина в наружной стене в осях 5-4/В по швам кирпичной кладки, шириной раскрытия 1-3 мм (см приложение В, карту дефектов, лист 2, фото 10). | Температурные и усадочные деформации кладки. | Инъецировать трещины полимер-цементным раствором. |

Фото 10. Трещина в кирпичной кладке стены в осях 5-4/В.

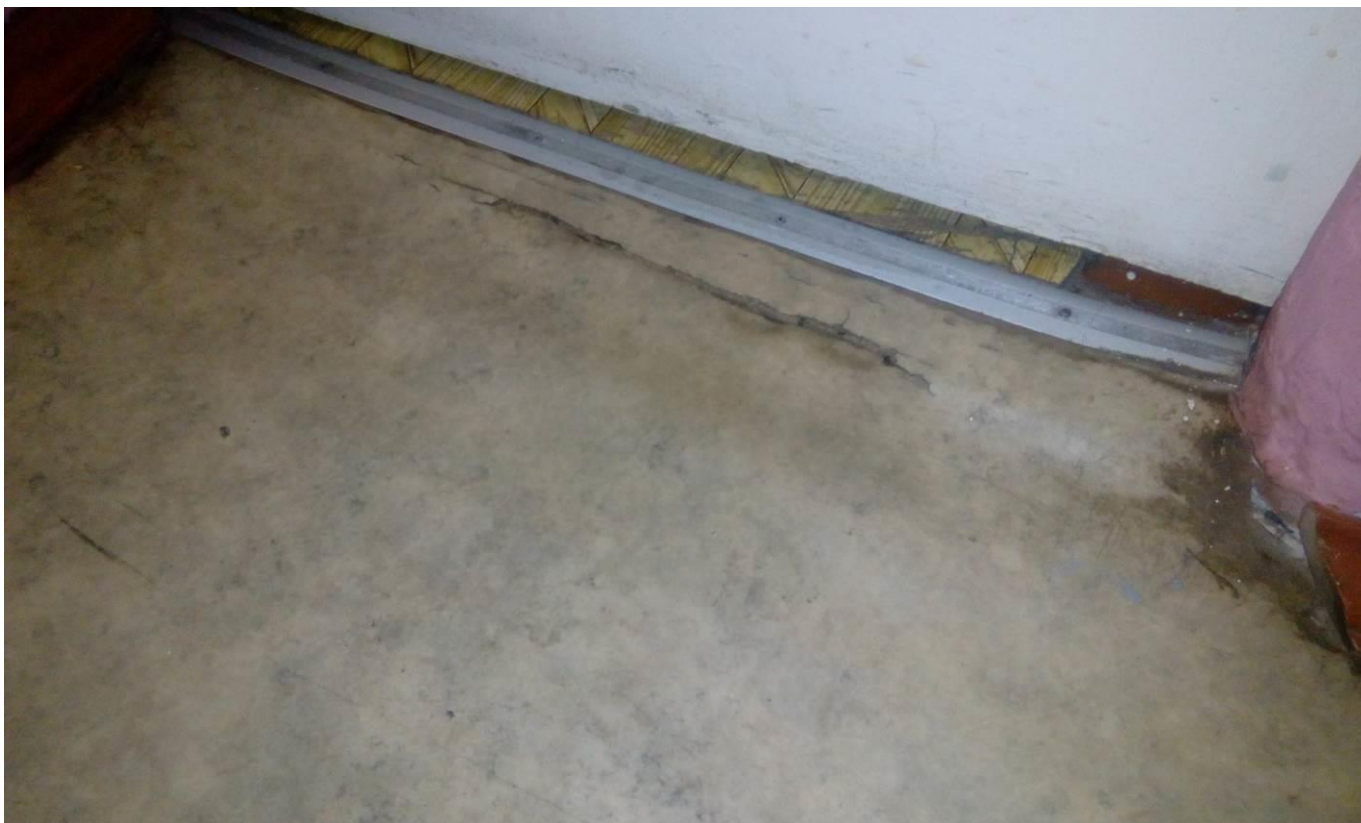
| 15 | Износ линолеума половое покрытие (см приложение В, фото 12, 13). | Длительный срок эксплуатации. | Выполнить замену деревянного пола. |

Фото 12. Износ линолеума полового покрытия.

- в связи со значительным количеством повреждений, а также тем, что фактический срок службы деревянных полов значительно превышает установленный срок до капитального ремонта (согласно ВСН 58-88(р)) выполнить замену полов. Данные работы провести по специально разработанному проекту.

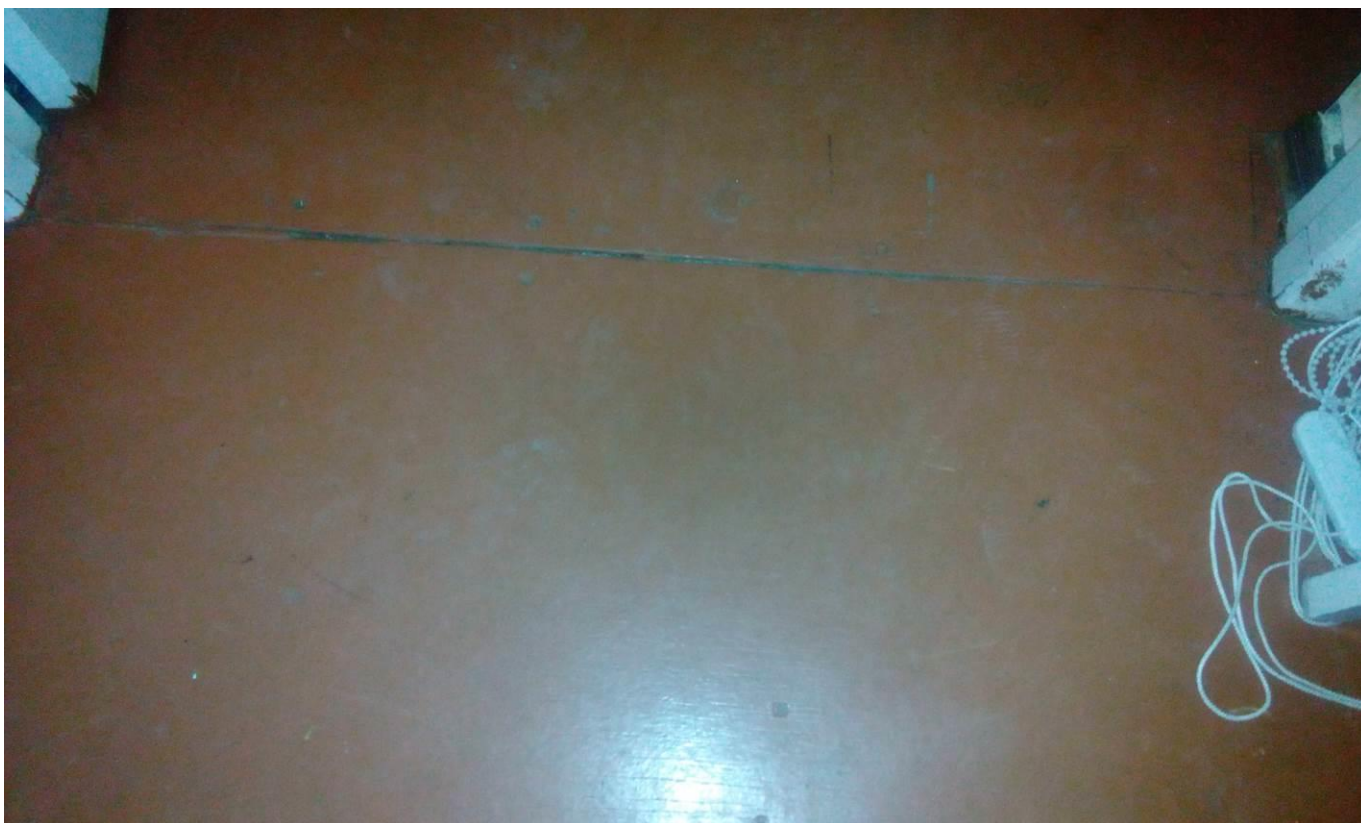
Фото 13. Износ, разрушение деревянного покрытия пола.

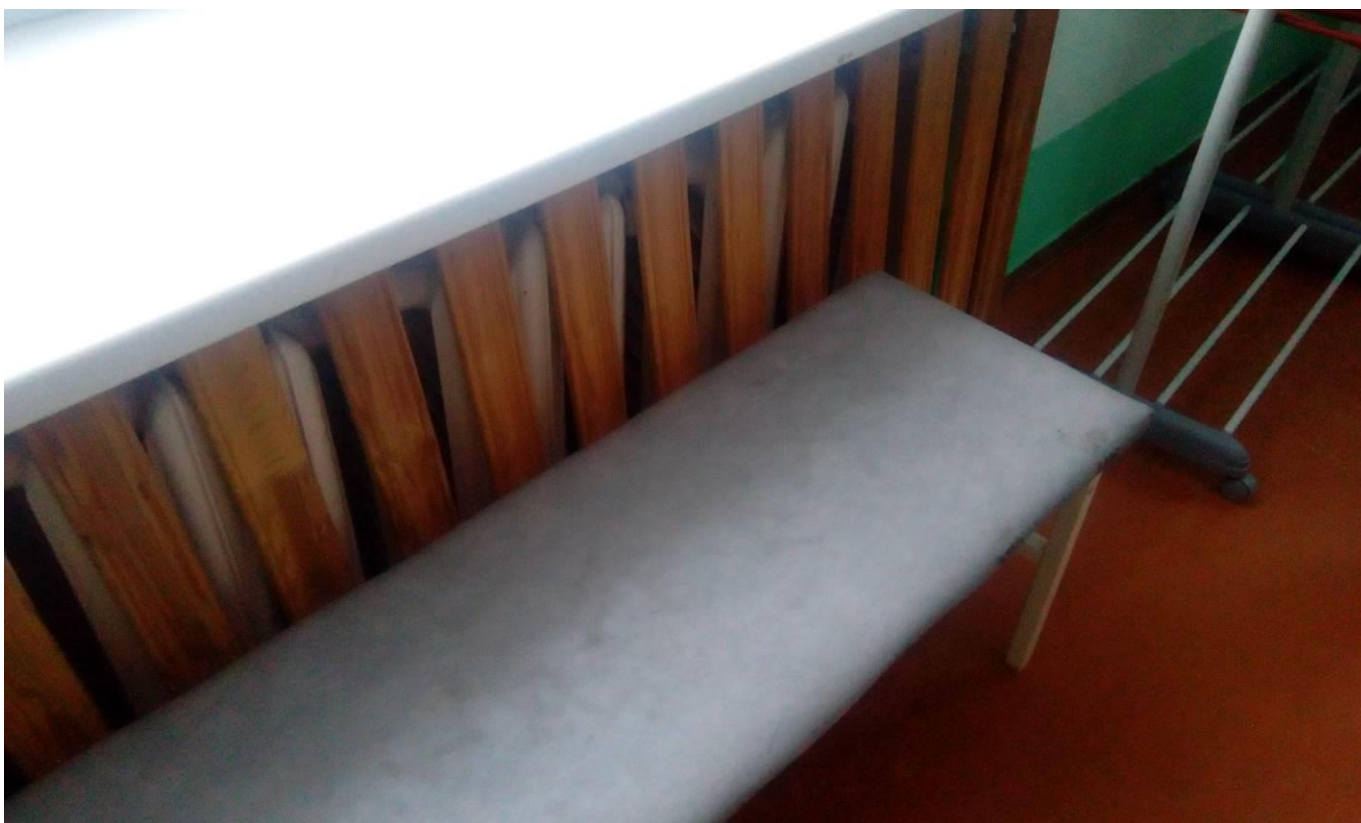
Фото 14. Отопительные приборы прикрыты деревянными щитами.

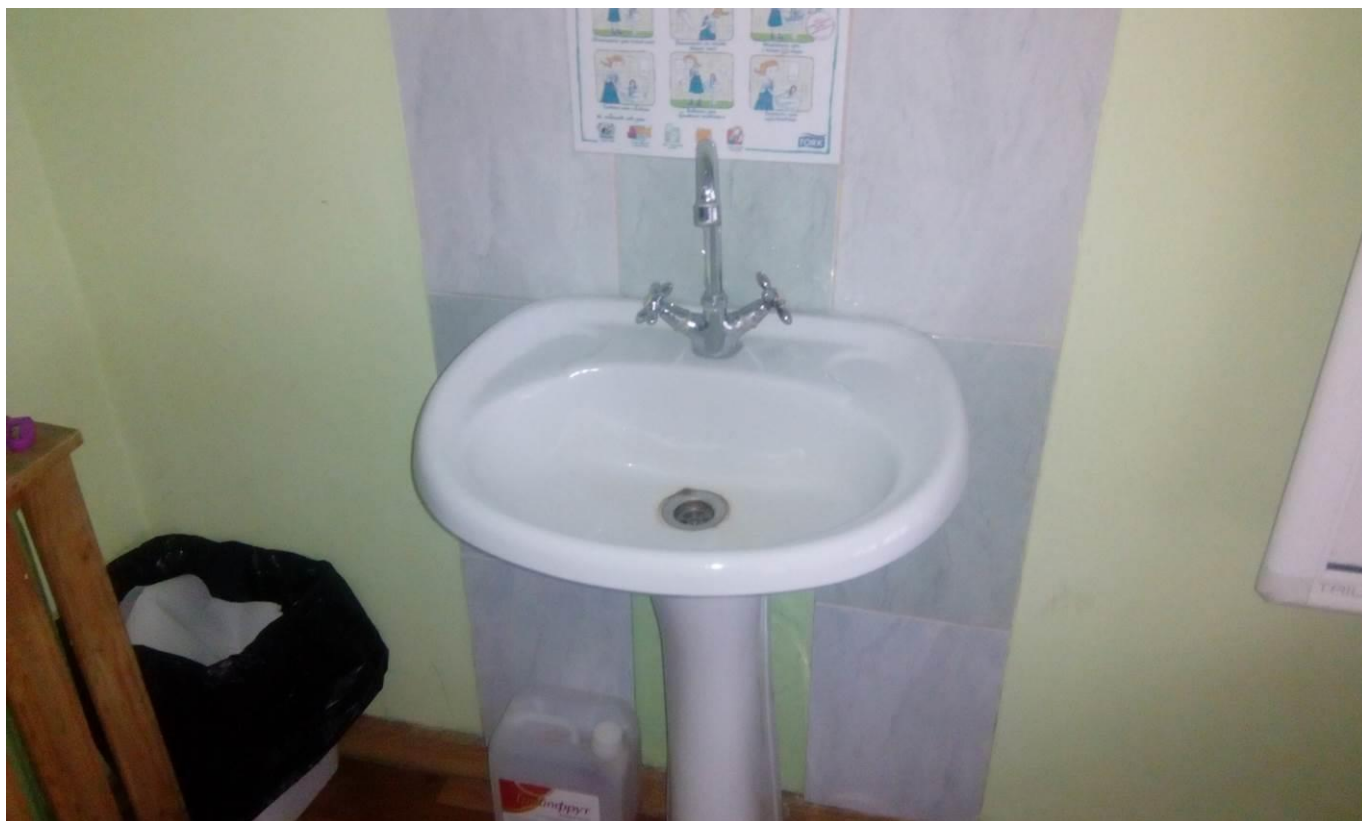
Фото 15. Инженерные системы (водоснабжение и канализация) заменены на металлопластиковые.
